EFTERISOLERING ER ALDRIG FOR SENT

Rikke og Christian overtog et nyrenoveret hus i Ballerup, som ikke var fuldt efterisoleret. Ikke noget problem, siger parret, som kan forvente at spare 1.200 m³ naturgas.

Sådan blev huset efterisoleret

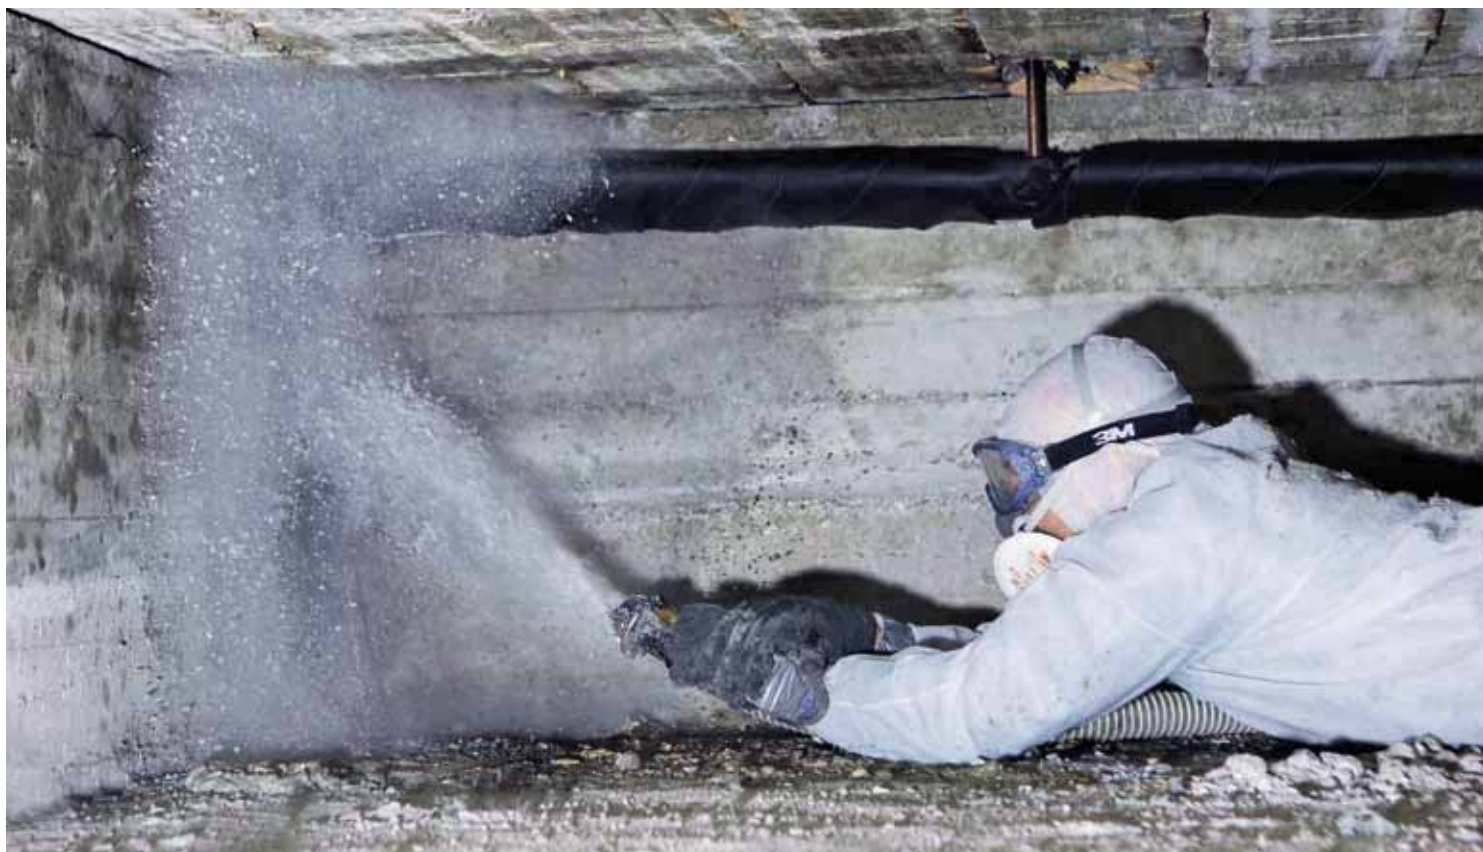
Isolering blandet med lim og vand sprøjtes på vægge og loft i krybekælderen.

Krybekælderen blev isoleret med papiruld blandet med vandbaseret lim og vand. Isoleringen klæber derfor direkte til krybekælderen loft i en homogen masse helt uden samlinger, i modsætning til almindelige isoleringsplader. På den måde sikrer man, at der ikke kommer utætheder i isoleringen. Desuden gør det det lettere at isolere på svært fremkommelige steder. ●

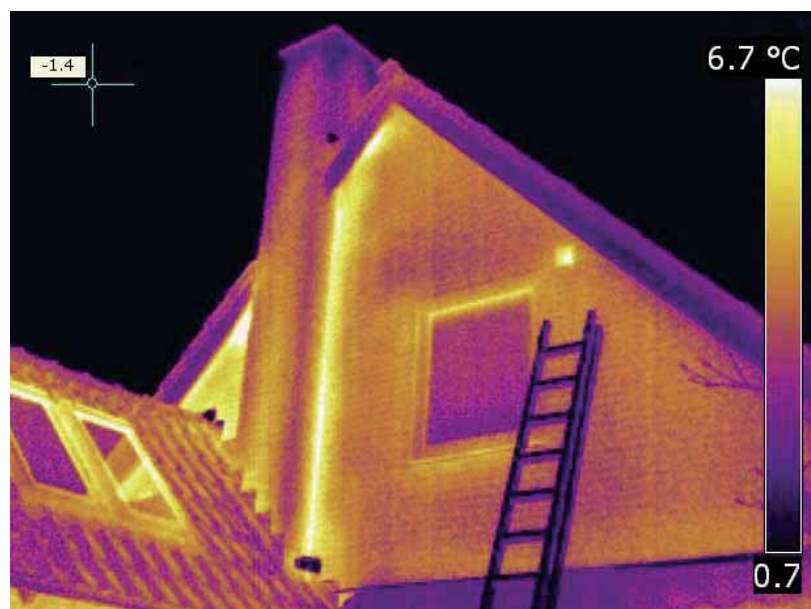
Termografibilledet taler sit eget tydelige sprog. De lyse farver er varme, der strømmer ud af huset.

“Se, hvor det lyser op, når jeg peger kameraet mod gulvet ned mod krybekælderen. Det er et tydeligt tegn på, at der ikke er isoleret. Al den varme, der skal holdes inde i huset, strømmer ud,” forklarede Jimmi. Det kom også lidt bag på ham, at et hus, der var nyrenoveret og pænt vedligeholdt, ikke var blevet fuldstændigt efterisoleret, nu hvor man alligevel var i gang med forbedringer på huset.

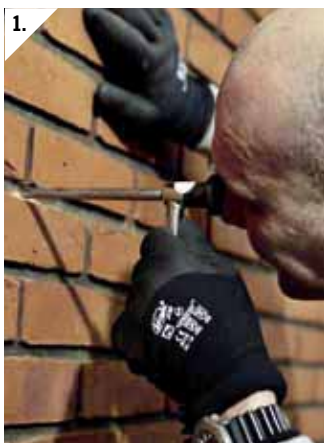
1. Isolatøren tjekker, hvordan den gamle isolering i hulmuren ligger.

Hulmuren isoleres, ved at der bores små huller i ydermurenes fuger, hvorefter der kan blæses isoleringsmateriale direkte ind i hulmuren. Etagedækket kunne klares udefra på samme vis. Arbejdet afsluttes ved, at man lukker hullerne i fugerne.

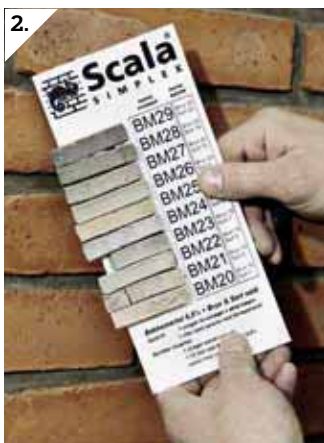
2. Isolatøren finder frem til den fugefarve, der passer bedst til husets eksisterende fuger.

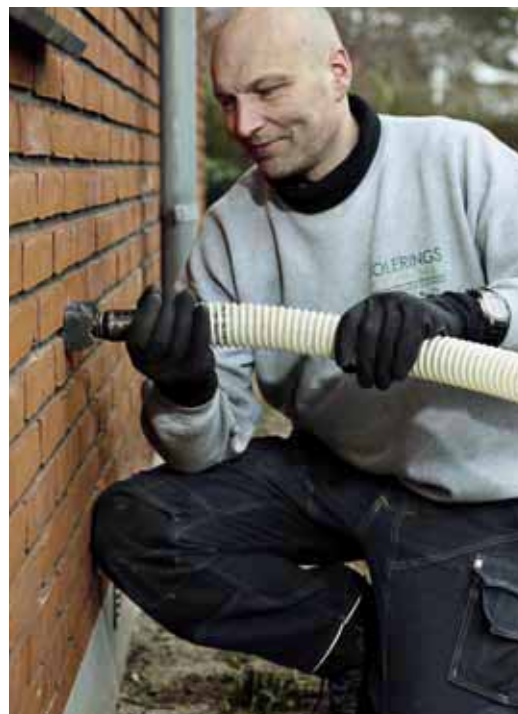
Isoleringsmaterialet bliver blæst direkte ind i hulmuren.
